橋 床版下面コア採取結果報告書 【補修後】

(床版下面補修工)

橋梁名称	橋 (ハシ)
路線名	国道
所在地	岐阜県揖斐郡揖斐川町
架設年度	1980年3月
橋梁構造	鋼連続πラーメン橋
橋格	一等橋(TL-20)
道路橋示方書	昭和47年

令和5年2月

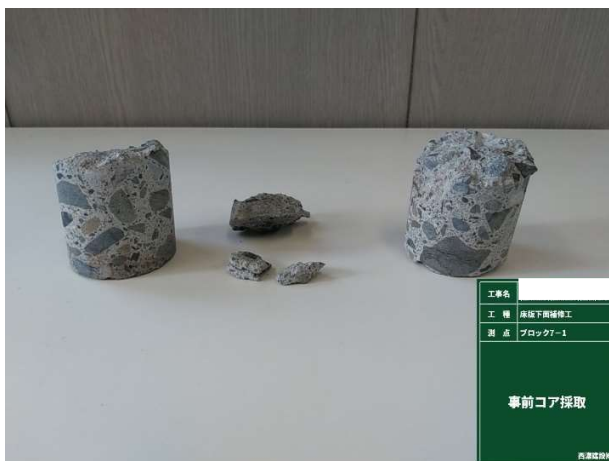
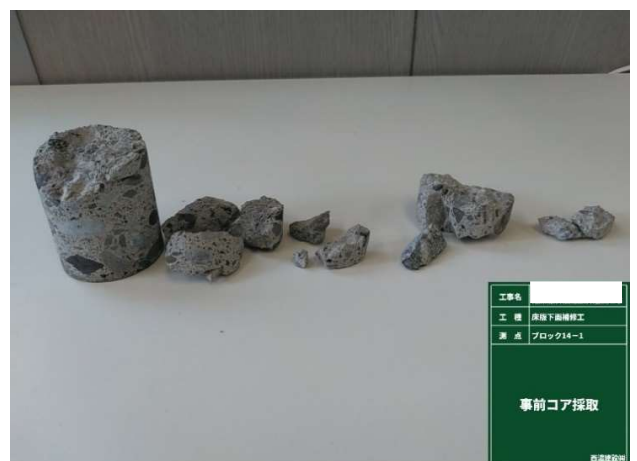
割裂により柱状に採取は不可能

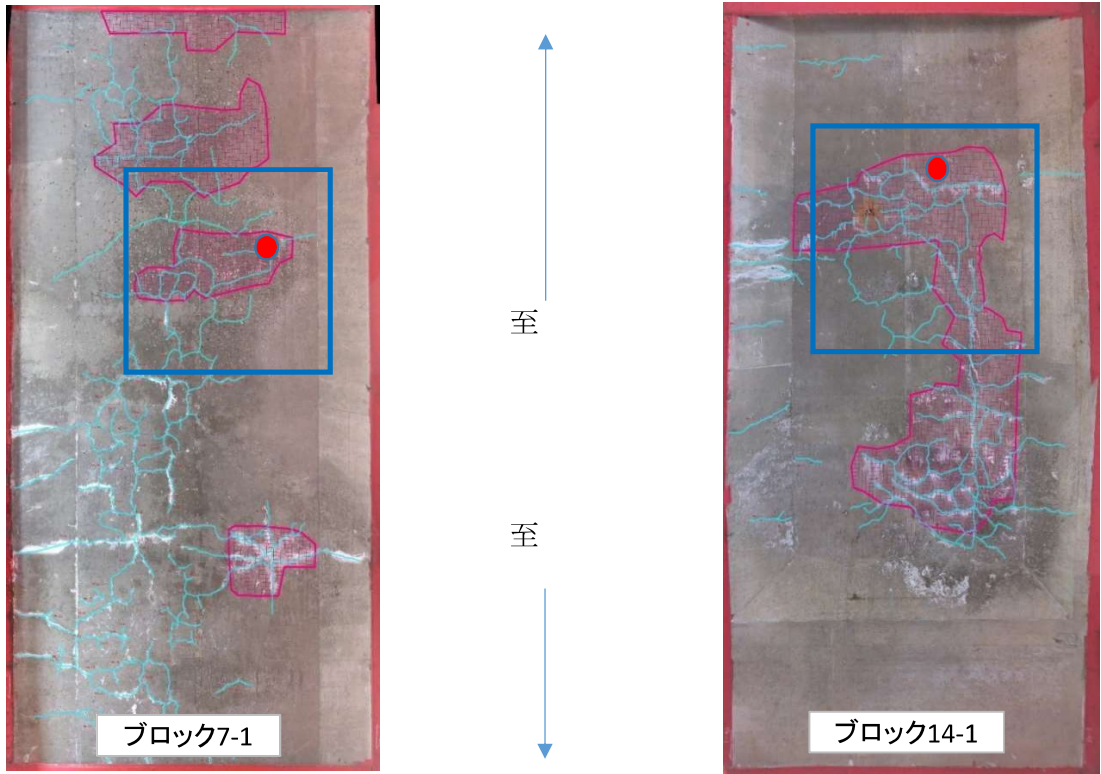
下面パネル状況写真

補修前のコアは、『上面補修時損傷大記録と下面調査浮き』の相関性のある6箇所の中から、ブロック7-1 ブロック14-1 計2箇所を選定した。

(水色線・・・ひび割れ 青枠・・・上面補修時損傷大 赤ハッチ・・・下面調査浮き箇所 赤丸・・・補修前コア採取)

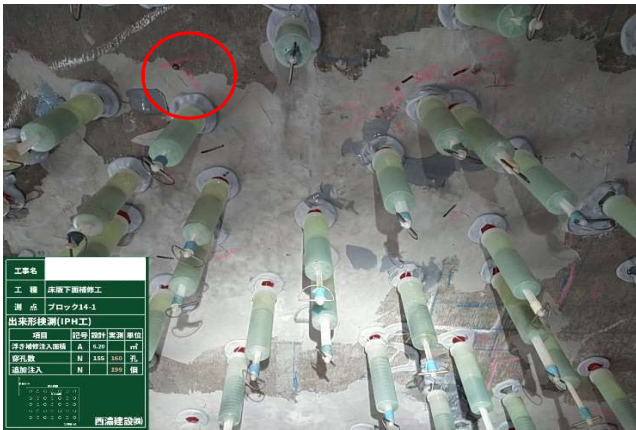
追加注入状況 正の字マーキング

- ・ブロック14-1補修面積
A= 6.2m²
- ・穿孔数
25孔/m²
N= 25*6.2=155孔
実績 160孔
- ・追加注入数
N= **199個**
(正の字合計)

【平均注入回数】
2.24回 (160+199)/166
(橋 最大1.71回)

全パネルの平均注入回数は**2.59回**であった。

過去の国道 の事例 最大1.71回を大きく上回る注入量となった。

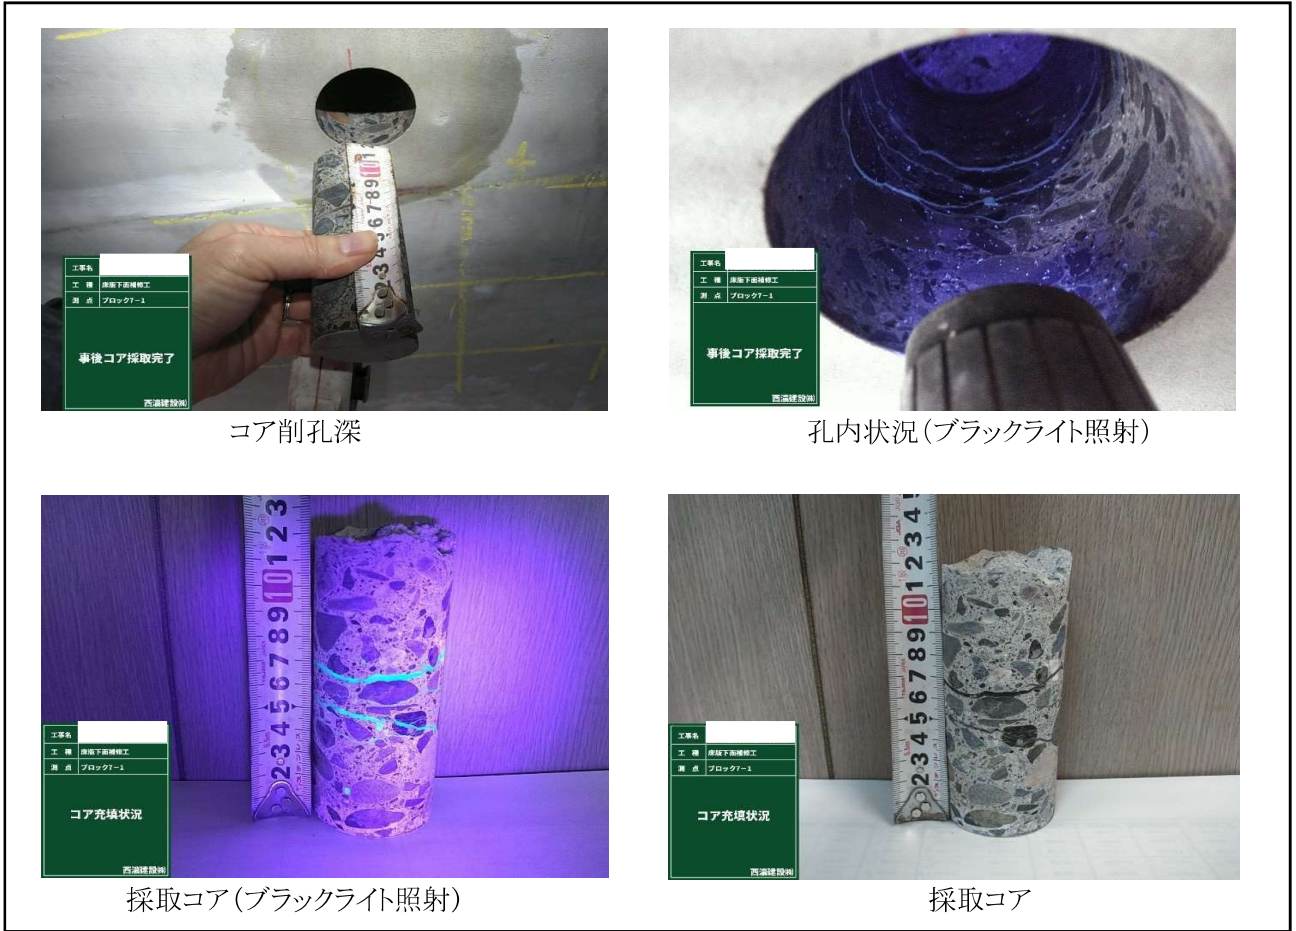
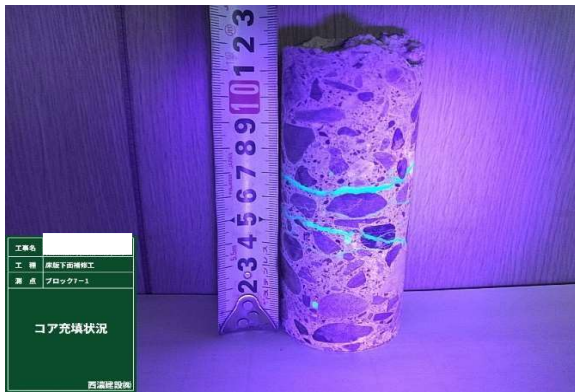
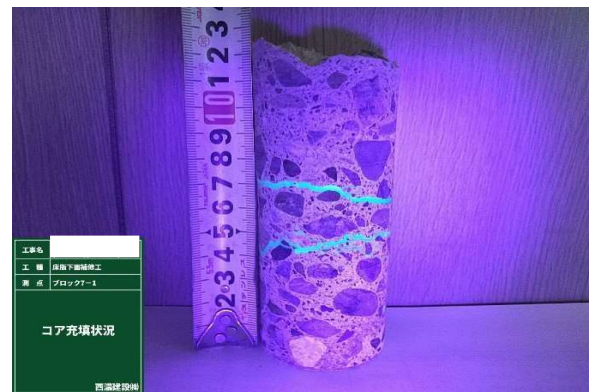
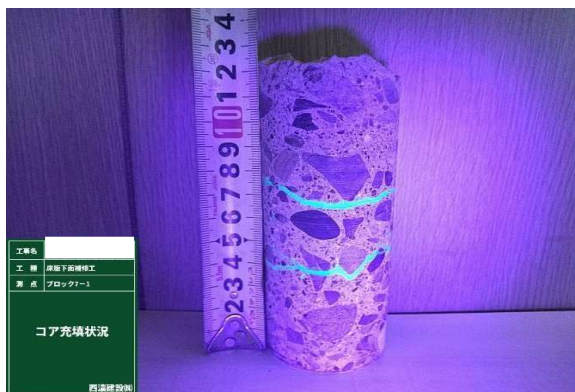
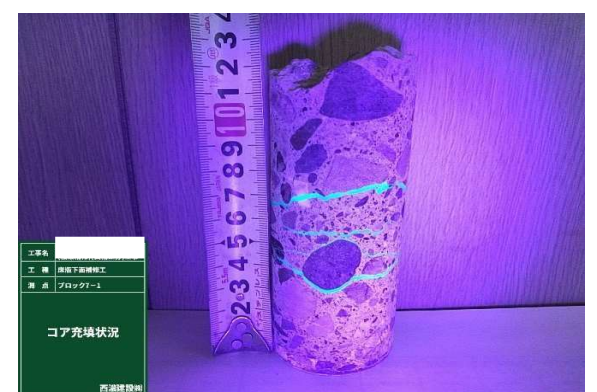
ブロック7-1

補修後のコアを採取した結果、内部の水平ひび割れに対して、確実に樹脂が充填されたことが確認できた。補修後の打音調査においても、打音が改善されたことを確認した。

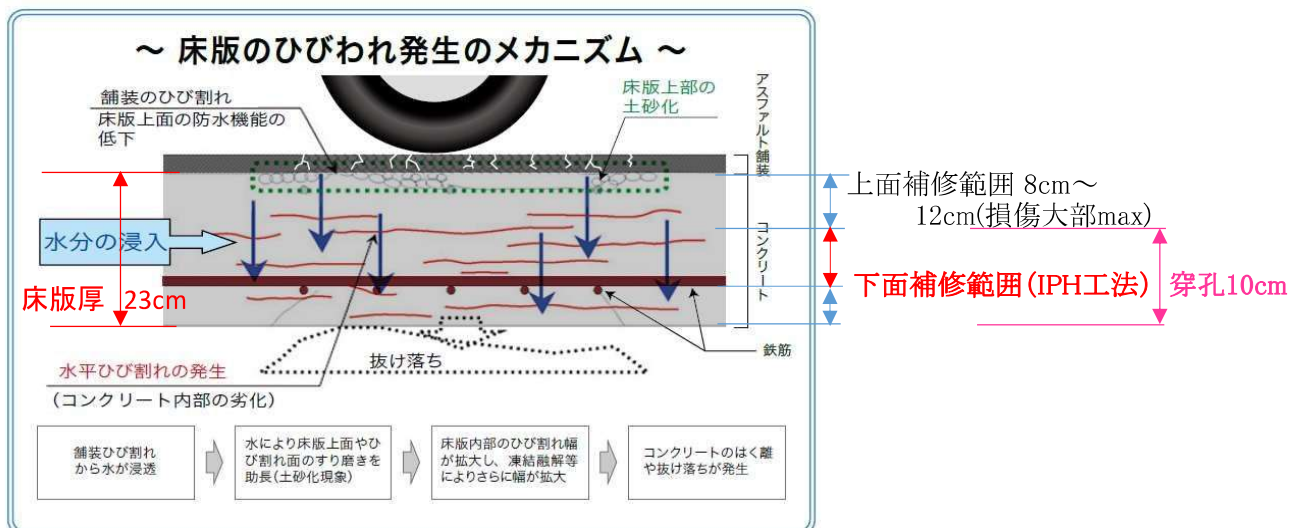
本床版は、下図の《床版のひびわれ発生のメカニズム》のとおり、場所によっては『抜け落ち』寸前の状態であったと考えられる。本工事の上面補修(断面修復)によって、上面からの水の浸入は防止され、延命化は図られたものの、今後、再度防水機能が低下した際の床版特有の急速な劣化進行速度による損傷の懸念が残されていた。(前回の床版防水工から12年しか経過していない)
