自然災害による損傷や経年劣化で傷んだ コンクリート構造物の
躯体内部から接合補強して耐力を回復させる...

IPH工法(内圧充填接合補強工法)

浮き補修対策事例

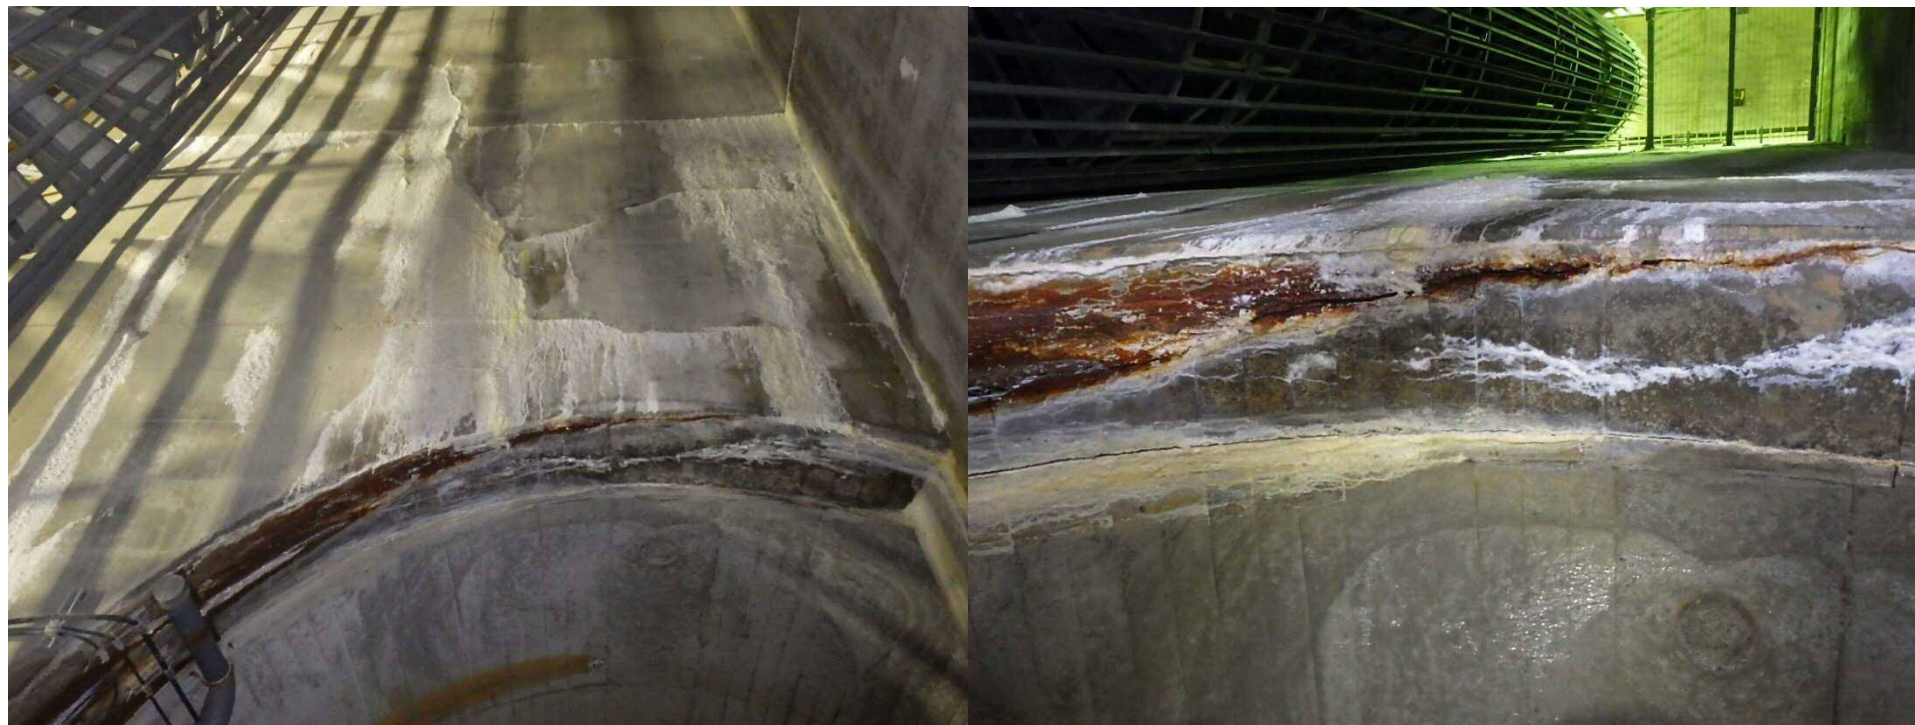
<コンクリート壁面の現状>

立坑壁厚45cm 鉄筋かぶり10cm
鉄筋腐食膨張によるコンクリートの浮き

コンクリート剥落の危険

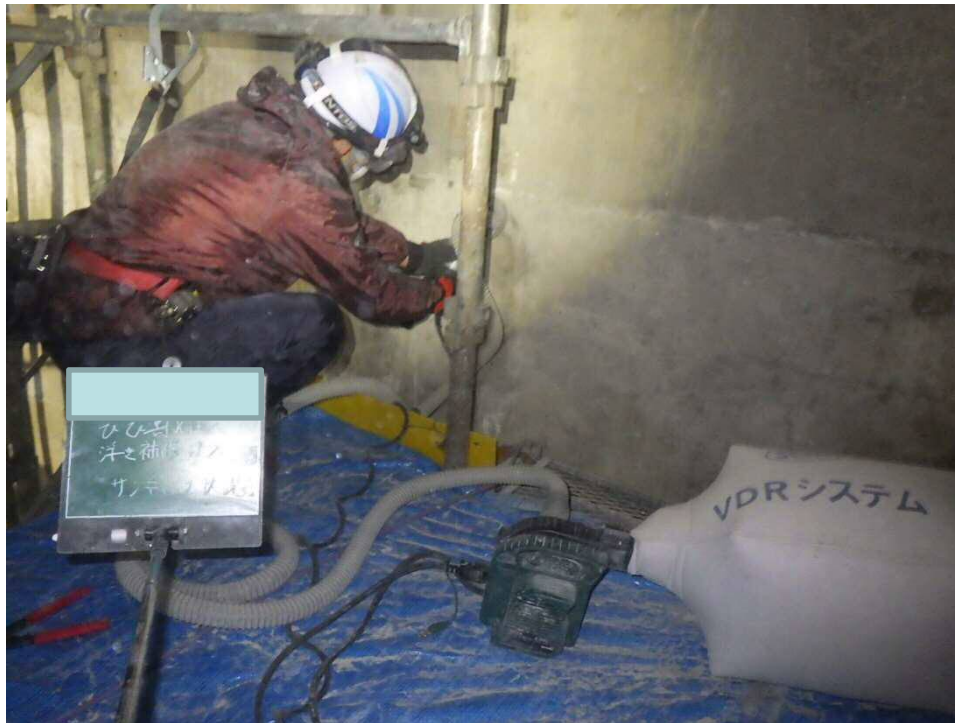
VDRダイヤモンド吸塵システムによるサンディング
粉塵の低減・的確な注入ポイントの把握

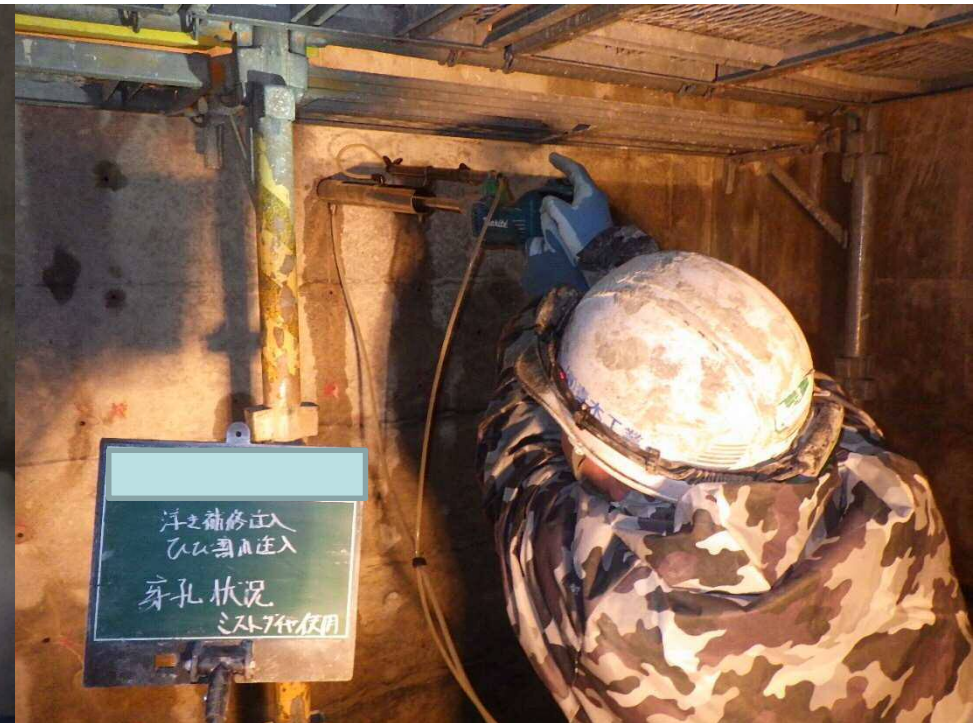
ミストダイヤによる穿孔(15cm)
孔内の洗浄が可能→
微細なひび割れへの充填が可能

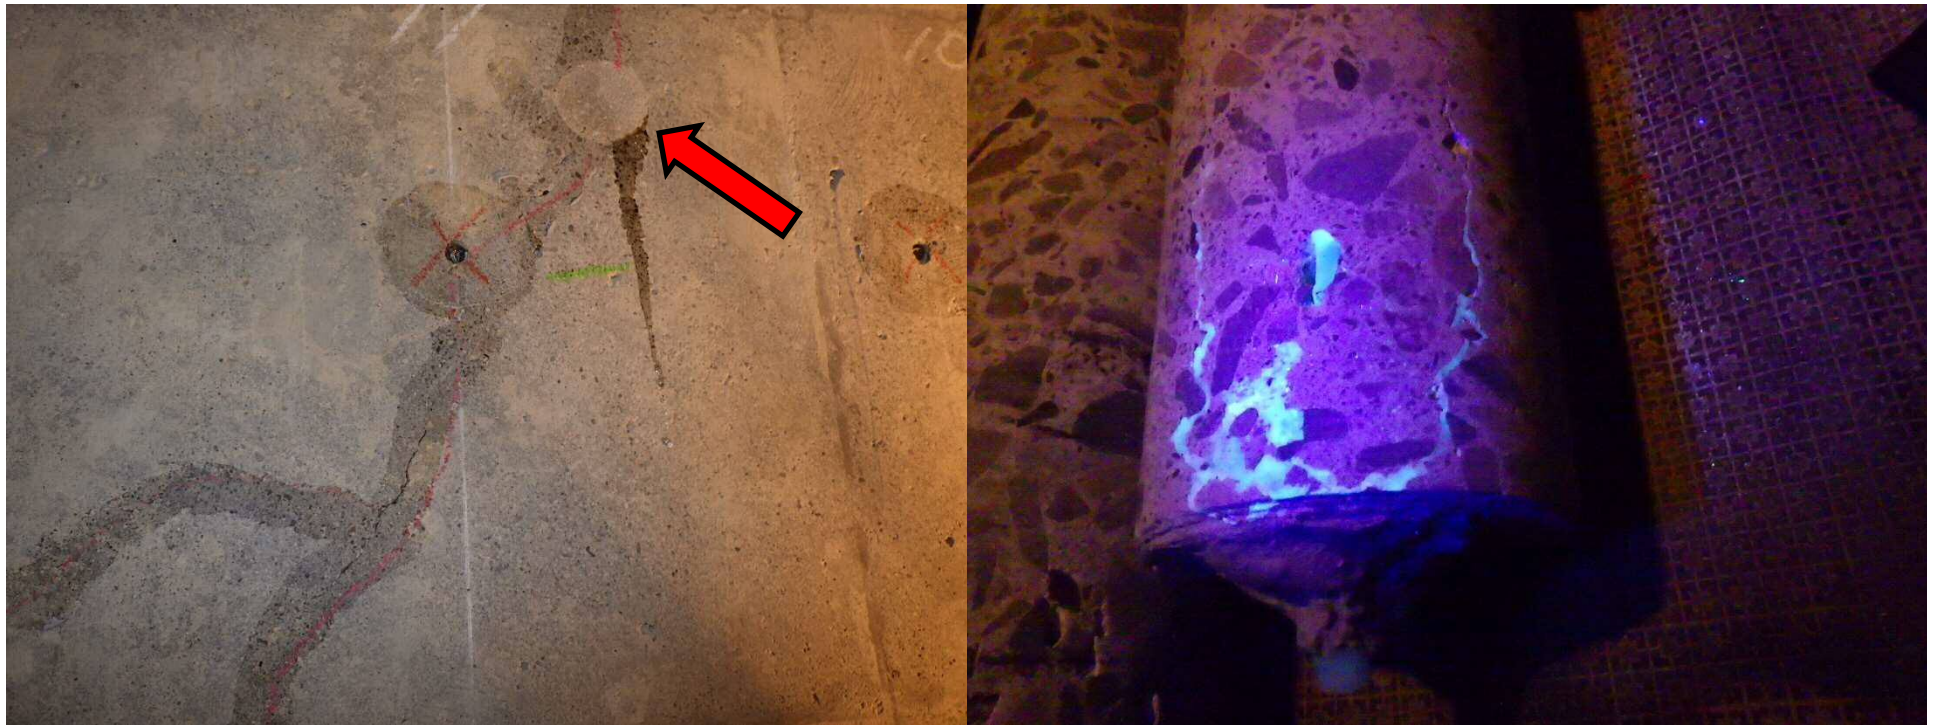
< 充填効果 >

セパ跡からの樹脂確認

内部からの充填による効果

コア(排水工)断面

ブラックライト照射
